## Årlig besiktning av lekredskap och lekplatser

Objekt: 296L3 Filippavägens lekplats

Adress: Filippavägen

Datum för besiktning: 2023-06-03

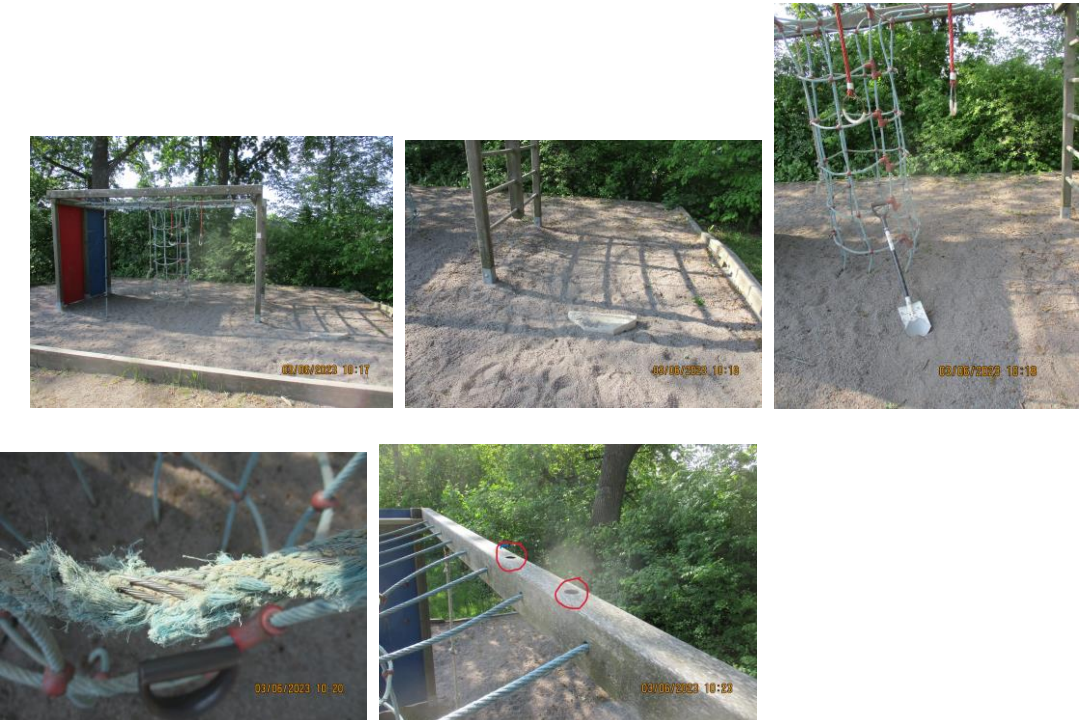
1	<b>Klätterställning, Slottsbro nr819</b> Tillverkad: 2007 Höjd på klättervägg: 215cm Höjd på horisontella nätet: 198cm			
1.1	Saknas täcklock över bultinfästningar till ringarna och där repstegen suttit i bommen	B	Ska finnas för att hindra att vatten blir stående och orsakar röta.	1,4.2.1
1.2	Repstegen saknas och skada i reptunneln, fibrerna runt metallkordelerna ligger bara.	C	Redskap ska vara helt.	1
1.3	Betongplatta i fallutrymmet	B	Ska vara hindersfritt i hela fallutrymmet.	1,4.2.8.2.5
1.4	Får ner spaden endast 2cm vid klätterrepet	B	Materialet är rätt men det har bildats en hårt packad horisont	1,4.2.8.5.2
1

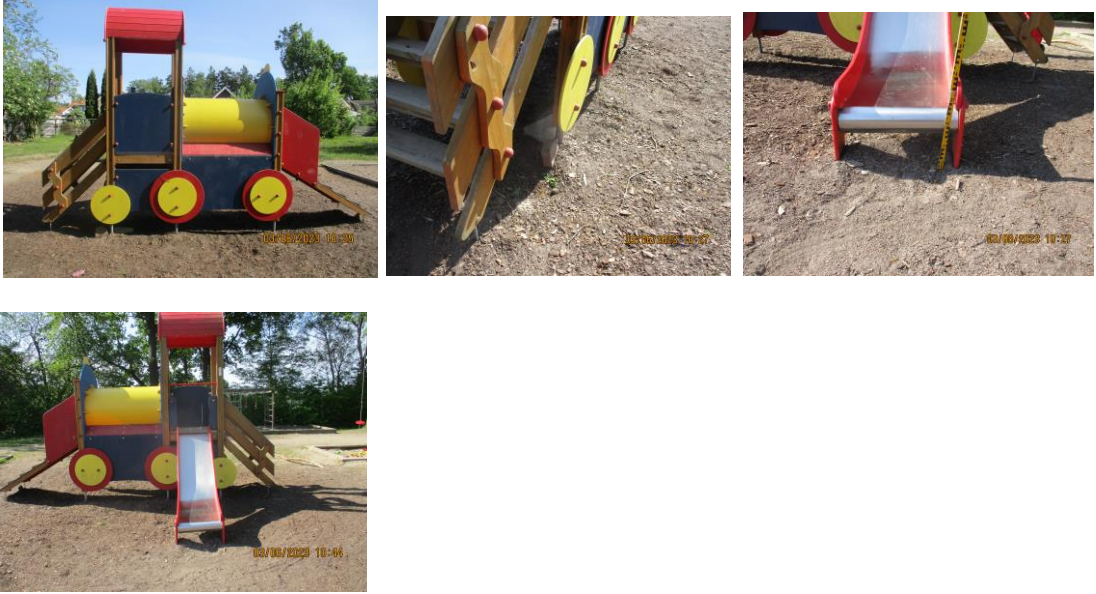
2	<b>Kombiredskap, TipTipTap</b> Locomotive MM102 Tillverkad: 2017 Står i barkyta Plattformshöjd: 109cm			
2.1	Betongplattor under redskapet	B	Ska vara hindersfritt i hela fallutrymmet.	1,4.2.8.2.5
2.2	Ej godkänd höjd vid rutschens utåkning, 26cm	B	Får vara max 20cm	3,4,5
2.3	Info: Rutschen sitter snett	--		
2

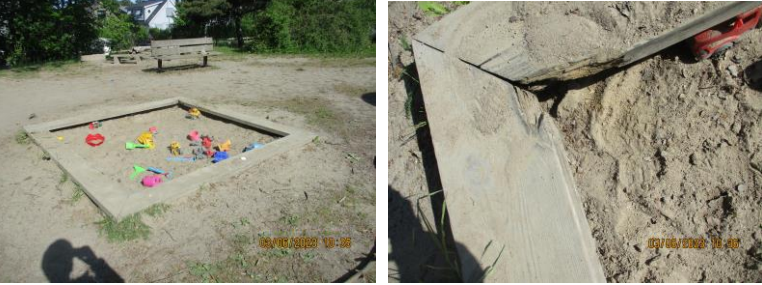
3	<b>Övrigt</b> Ej lekredskap <b>Baksandlåda</b>			
3.1	Info: Ett flisigt hörn och röta	--		
3

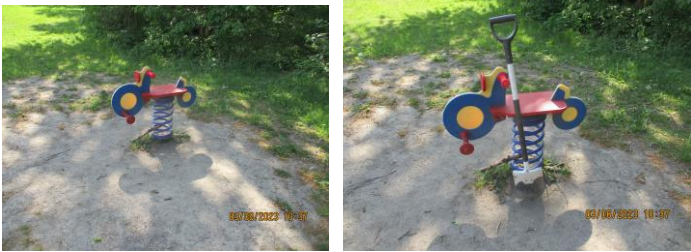
4	<b>Vippunga typ 2A, TipTipTap</b> Swing Spring Hummer VL146 Tillverkad: 2017			
4.1	Får ner spaden endast 0,5cm, Felaktigt fallunderlag, hårt packad jord med sten i ytan	B	Ska vara ett stötdämpande fallunderlag i hela fallutrymmet	1,4.2.8.5.2

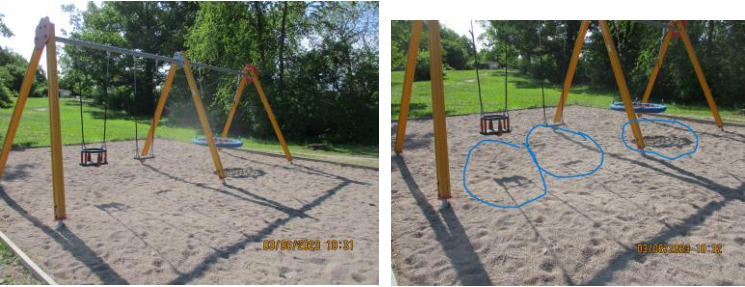
5	<b>Gungställning</b> , två sektioner 1 baby, 1planka och en gruppsits, TipTipTap Swing Construction Bell-Flower K008 Beräkningshöjd: 183cm			
5.1	Gropar under baby- och plankansitsen	B	Gropar ej tillåtet	1,4.2.8.3
5

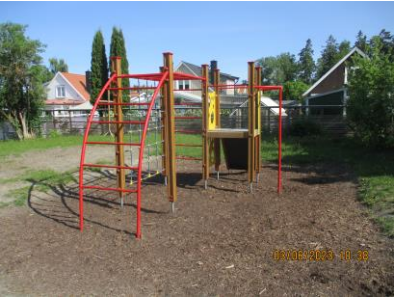
6	<b>Klätterlek</b> , TipTipTap Climbing frame Athletes Tillverkad: 2017 Står i barkyta Höjd på klätternät: 211cm Höjd på klättervägg: 183cm Plattformshöjd: 114cm			
6.1	Tre av klättergreppen sitter ej helt fast	C	Ska sitta fast	1
6

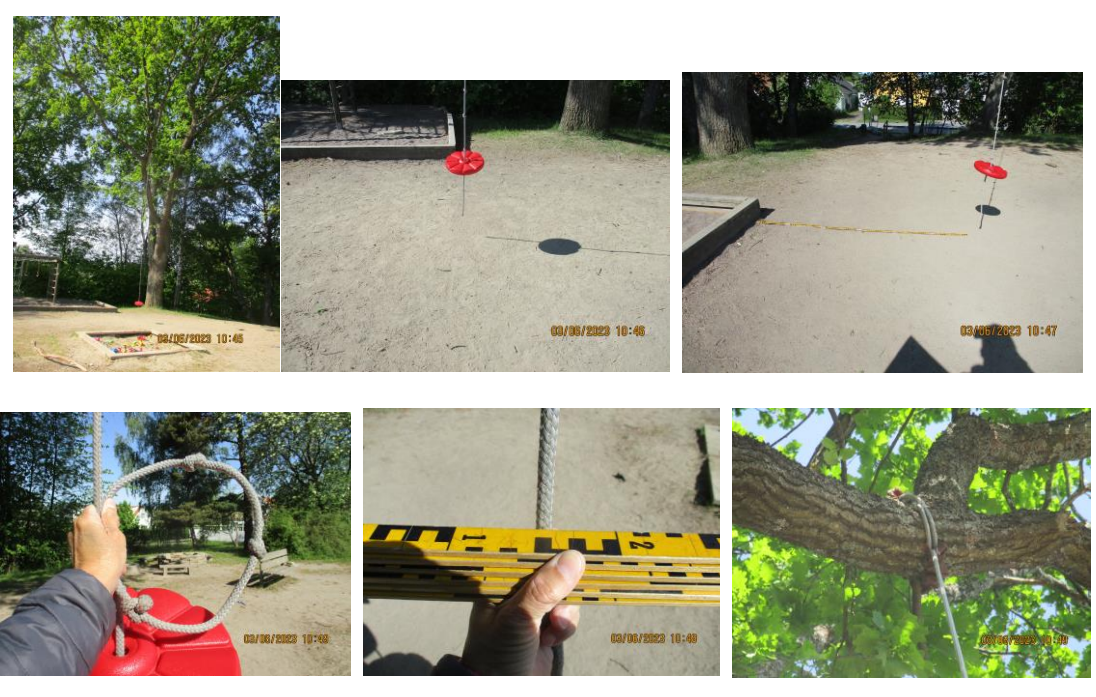
7	<b>Gunga</b> , en knappsits hemmabygge. Höjd till fastsättning ca 6m			
7.1	Ej godkänt fallunderlag, hårt packad jord, rötter och gräs	B	Ska vara ett stötdämpande fallunderlag i hela fallutrymmet.	1,4.2.8.5.2
7.2	Ej godkänt fallutrymme, 200cm, endast till träsarg	B	Ska vara ett hindersfritt fallutrymme.	1,4.2.8.2.5

7.3	Rep endast bundet runt gren	B	Ska krävas verktyg för att lösgöras	1,4.2.10
7.4	Repet går att göra snara av, Repet endast ca 10mm i diameter	A	Får ej gå att göra snara av, där huvud kan fastna. Rep ska vara 16- 25mm i diameter	1,4.2.12.2
7.5	Saknas information om ansvarig tillverkare	B	<b>Stor risk för skada vid lek på redskapet. Vem ansvarar för redskapet vid en olycka? Fastighetsägaren påminns om sitt ansvar för all utrustning som finns på fastigheten</b>	1,4.2.2
7

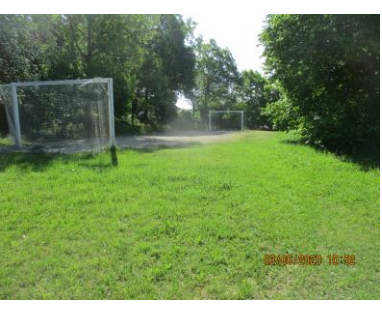
8	<b>Övrigt</b> Ej lekredskap			
8.1	<b>Fotbollsplan</b> i grus, 2 fasta mål Inga avvikelser observerade	--		
8
