Årlig besiktning av lekredskap och lekplatser

Objekt: Väsbyvägen- Granhäckens lekplats

Datum för besiktning: 2023-06-03

Datum för protokoll: 2023-06-09

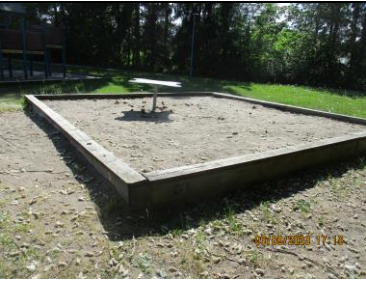
1	Vippunga typ 2A, Slottsbro nr 876 Tillverkad : 2007			
1.1	Får ner spaden endast 7cm	B	Ska vara ett stötdämpande fallunderlag i hela fallutrymmet	1,4.2.8.5.2
1.2	Saknas 3 av "rullarna" som ska stabilisera de två sidostyckena	B	Redskap ska vara helt	1
1.3	Rost på fjädern	C	Rost ej tillåtet	1,4,1,4
1	 			
2	Övrigt Ej lekredskap Baksandlåda med bakkbord			
2.1	Inga avvikelser observerade	--		
2.2	Info: Börjar bli lite vickig i sargerna och går isär i hörn	--

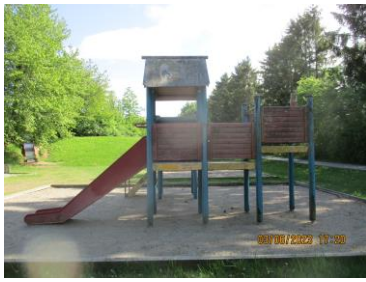
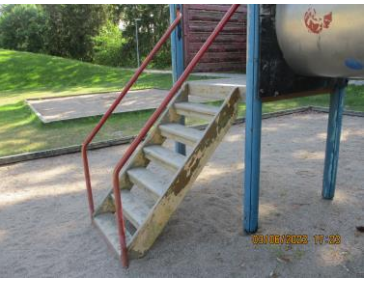
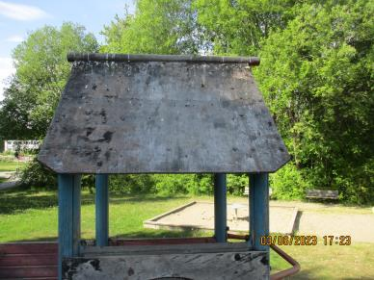
3	Kombiställning med rutsch, Hags Plattformshöjd: 114cm, 114cm och 143cm 3.1 Får ner spaden endast 5 cm vid rutschen och 4cm runt trappan och plattformarna. 3.2 Endast handledare till trappan 3.3 Slitna plyfaskivor i tak 3.4 ID-märkning saknas	B B C C	Felaktigt material. Under 10cm är det bärlager/makadam. Ska vara ett stötdämpande fallunderlag inom hela fallutrymmet. Materialet rätt ner till 10-därunder stenhårt. Ska vara barriärer på trappa till plattform över 100cm höjd. Trädetaljer får inte vara, flisiga Ska finnas på alla lekredskap	1,4.2.8.5.2 1,4.2.9.2 1,4.2.1 1,7.1
3
