## Årlig besiktning av lekredskap och lekplatser

Objekt: 643L1 Ramundvägens lekplats

Adress: Ramundvägen 17-19

Datum för besiktning: 2023-06-04

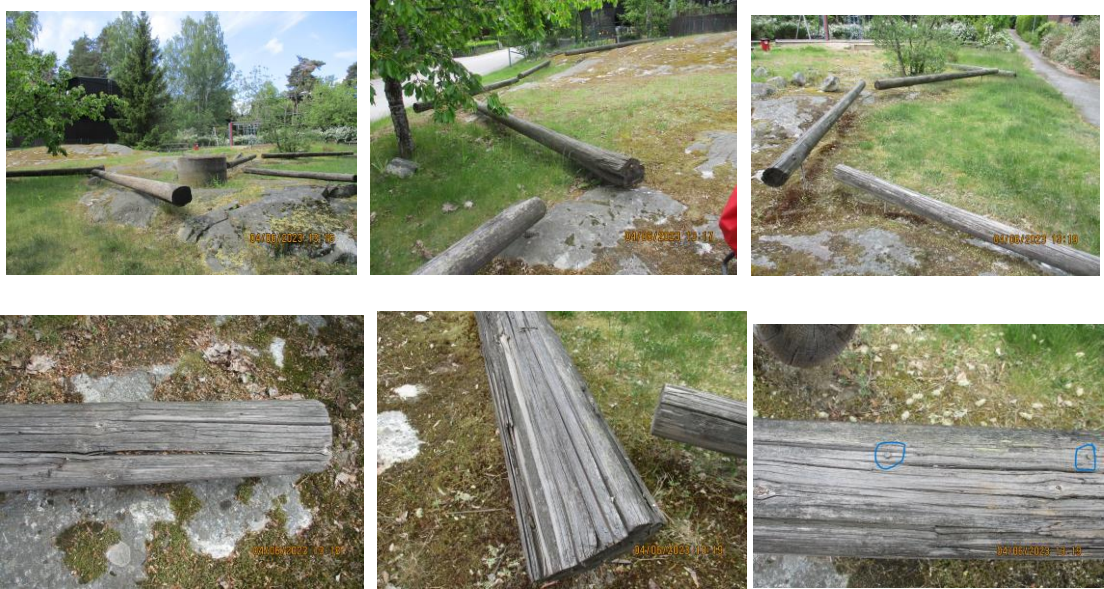
1	<b>Balanslek, 10 stockar i grupp</b> Höjd: 18cm-59cm Mellan vissa stockar är avståndet för stort för en grupp	--	Bör inte vara längre än 50cm emellan för att man enkelt ska kunna kliva emellan utan att nudda mark.	
1.1	Endast 45cm till sten, hänger grenar över redskapet, står delvis på berg	C	Ska vara ett hindersfritt utrymme 150cm runt redskapet.	1,4.2.8.2.3
1.2	Djupa längsgående sprickor	C	Vatten får inte bli stående och orsaka röta	1,4.2.1
1.3	Flisigt trä	C	Trä får inte vara flisigt	1,4.2.5
1

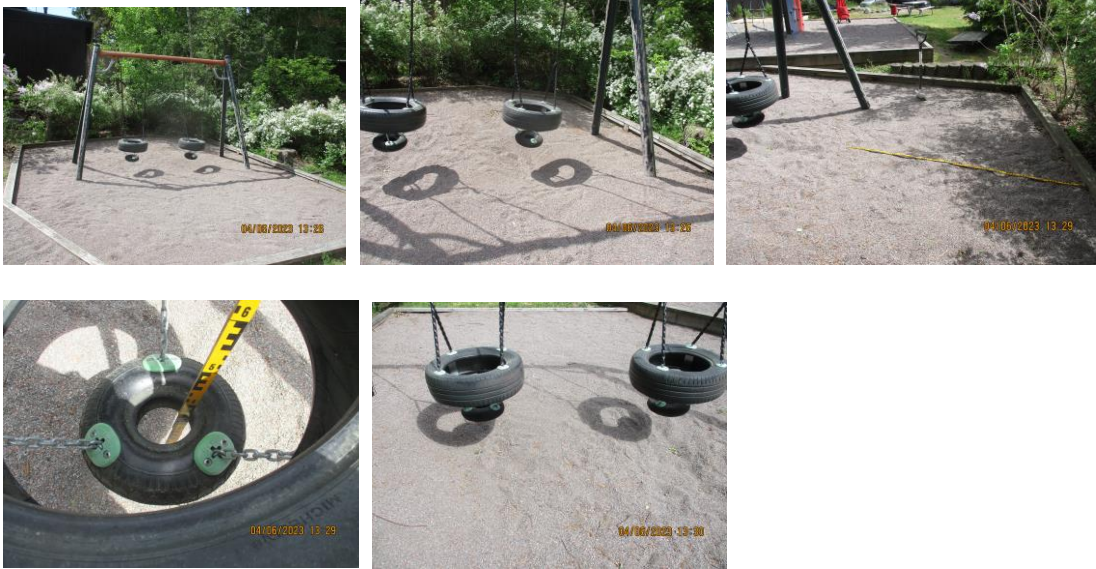
2	 			
3	<p><b>Klätterställning, Slottsbro 819</b> Tillverkad 2010 Höjd på klättervägg: 213cm Höjd till horisontella nätet: 198cm</p>			
3.1	Röta i bommarna	B	Röta ej tillåtet	1,4.2.1
3.2	Saknas 3 täcklock över bultinfästningar mot mark och 6 ställen i bommar.	C	Ska finnas för att förhindra att vatten blir stående och orsakar röta.	1,4.1.3
3.3	Materialet i klättertuben har åldrats och börjar trilla bort, metallen i kordelerna ligger bar	C	Metallen ska skyddas av fiberlindning.	1,4.2.12.4
3.4	Repstegens nedersta steg trasigt	C	Redskap ska vara helt	1
3	 			
4	<p><b>Gungställning, Hags trä en sektion, 2 dubbeldäckssitsar</b> Beräkningshöjd: 151cm</p>			
4.1	Sitsarna hänger för lågt, endast 30cm över mark	B	Ska vara 35cm mellan underkant sits och mark.	2,4.5
4.2	Gropar under båda sitsarna	B	Gropar ej tillåtet	1,4.2.8.3

4.3	Buskar växer in i fallutrymmet, och endast 300cm till träsarg	C	Ska vara ett hindersfritt fallutrymme 355cm framför och bakom sitsarna.	2,4.10.2 Bil A
4.4	Saknas 1 täcklock över bultinfästning	C	Ska finnas för att förhindra påverkan på bultarna.	1,4.2.5
4.5	ID-märkning saknas	C	Ska finnas på alla lekredskap	1,7.1
4

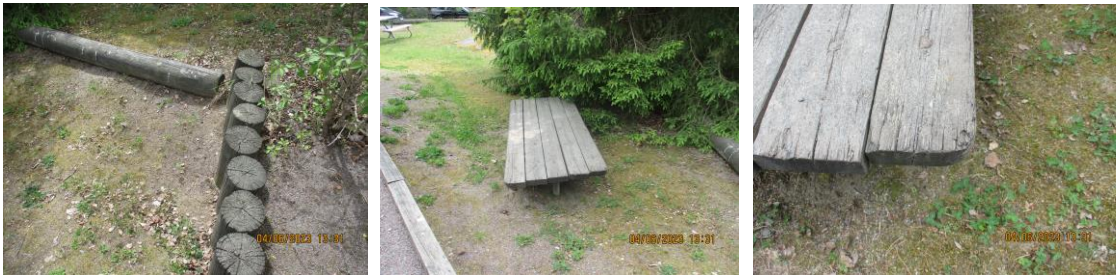
5	<b>Övrigt</b> Ej lekredskap <b>Sitthörna med lågt bord, 13</b> nergrävda kubbar och 1 stock Höjd: 19cm-39cm			
5.1	Info: Det börjar bli röta och torksprickor i kubbarna. Flisigt trä i bordet	--		
5
