Installationsbesiktning av lekredskap och lekplatser

Granitvägens lekplats

Adress: Granitvägen 13, Stenhamra

Datum för besiktning: 2023-08-24

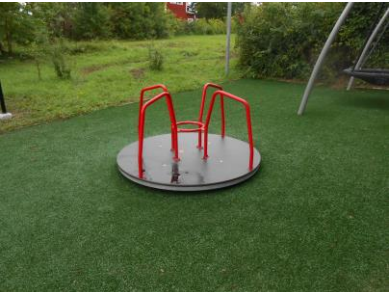
1	Karusell typ B , Hags nr 8055904 Merry Levererad: 2023 Står i konstgräsyta med sviktpad och sandfyllning			
1.1	Inga avvikelser observerad	--		
1

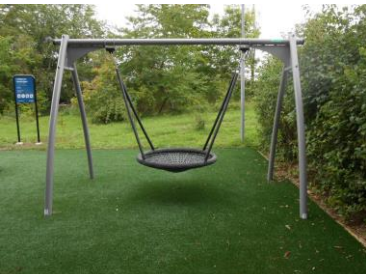
2	Gruppunga , Hags med en Hucksits, Birds Nest. Står i konstgräsyta med sviktpad och sandfyllning Levererad: 2023 Beräkningshöjd: 160cm			
2.1	Inga avvikelser observerade	--		
2.2	Info: ID-märkning finns men är svåräst ifrån mark	--		
2

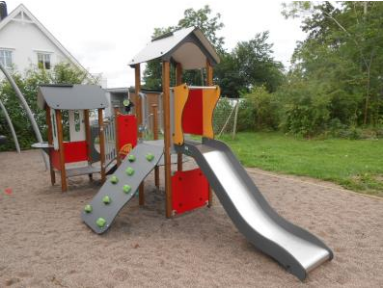
3	Kombiredskap Hags nr 8046995 Unimini Apista Levererad: 2023 Står i stridsandsyta Plattformshöjd: 24cm, 30cm, 96cm, 59,5cm			
3.1	Inga avvikelser observerade	--		
3

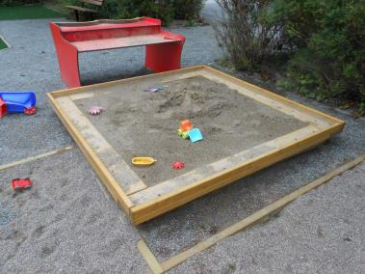
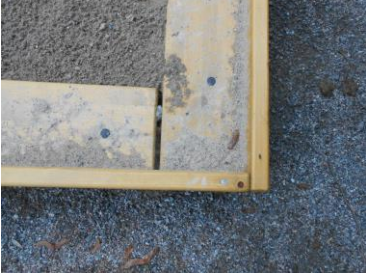
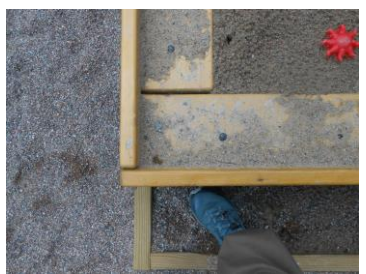
4	Övrigt Ej lekredskap			
4.1	Baksandlåda med Hagssarg Sargen monterad med stora avstånd mellan sargdelarna på två ställen	C	Bör dras ihop. En sten har redan fastnat mellan sargdelarna	1
4

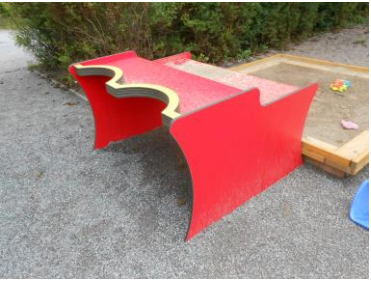
5	Tillgänglighetsanpassat bakkbord, Hags Mate nr 159621			
5.1	ID-märkning saknas	C	Ska finnas på alla lekredskap	1,7.1
5
