KULTURMILJÖUTREDNING STENHAMRA CENTRUM EKERÖ KOMMUN

Uppdragsnr.:1080299 Version: 1

Uppdragsgivare: Ekerö kommun, Planeringsenheten, Stadsbyggnadsförvaltningen
Uppdragsgivarens kontaktperson: Ann-Sofi Thurne Rundquist
Uppdragsledare: Johannes Kruusi
Underkonsult: Petter Johansson Kulturmiljö och Stadsutveckling

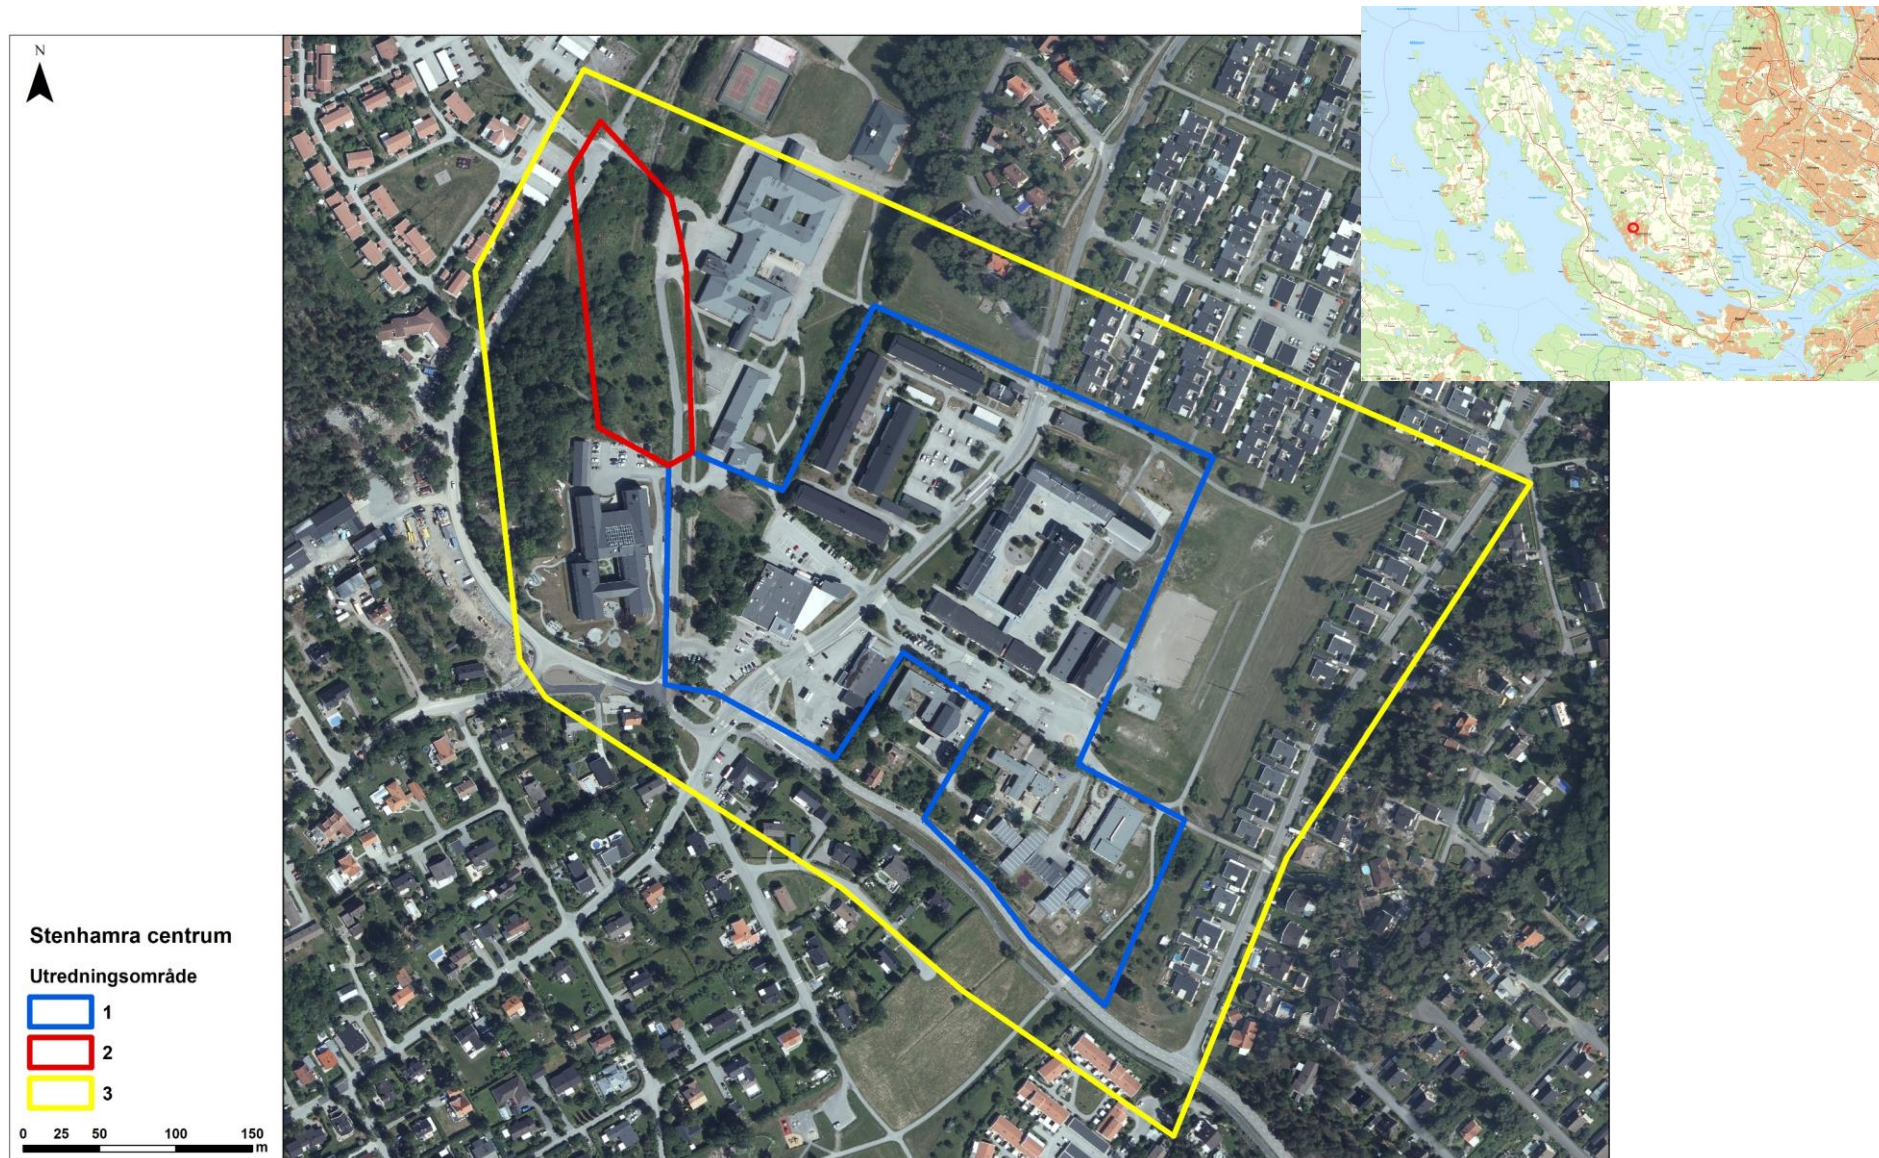
Utredningsområdet omfattar den centrala delen av Stenhamra. Källa Ekerökartan.

Utredningsområdet omfattar den mest centrala delen av centrumområdet i Stenhamra, nordost om Stenhamravägen-Uppgårdsvägen, på båda sidor av Solbackavägen och fram till atriumhusen vid Lupingränd, markerat som område 1 på kartan. Även ett mindre område norr om det nya särskilda boendet, nummer 2 på kartan, ingår i utredningen. Det har i planprogrammet utpekats som ett utvecklingsområde. I utredningen ingår även att beskriva ett större influensområde i anslutning till utredningsområdet utifrån helhetsperspektiv, markerat med nummer 3 på kartan.

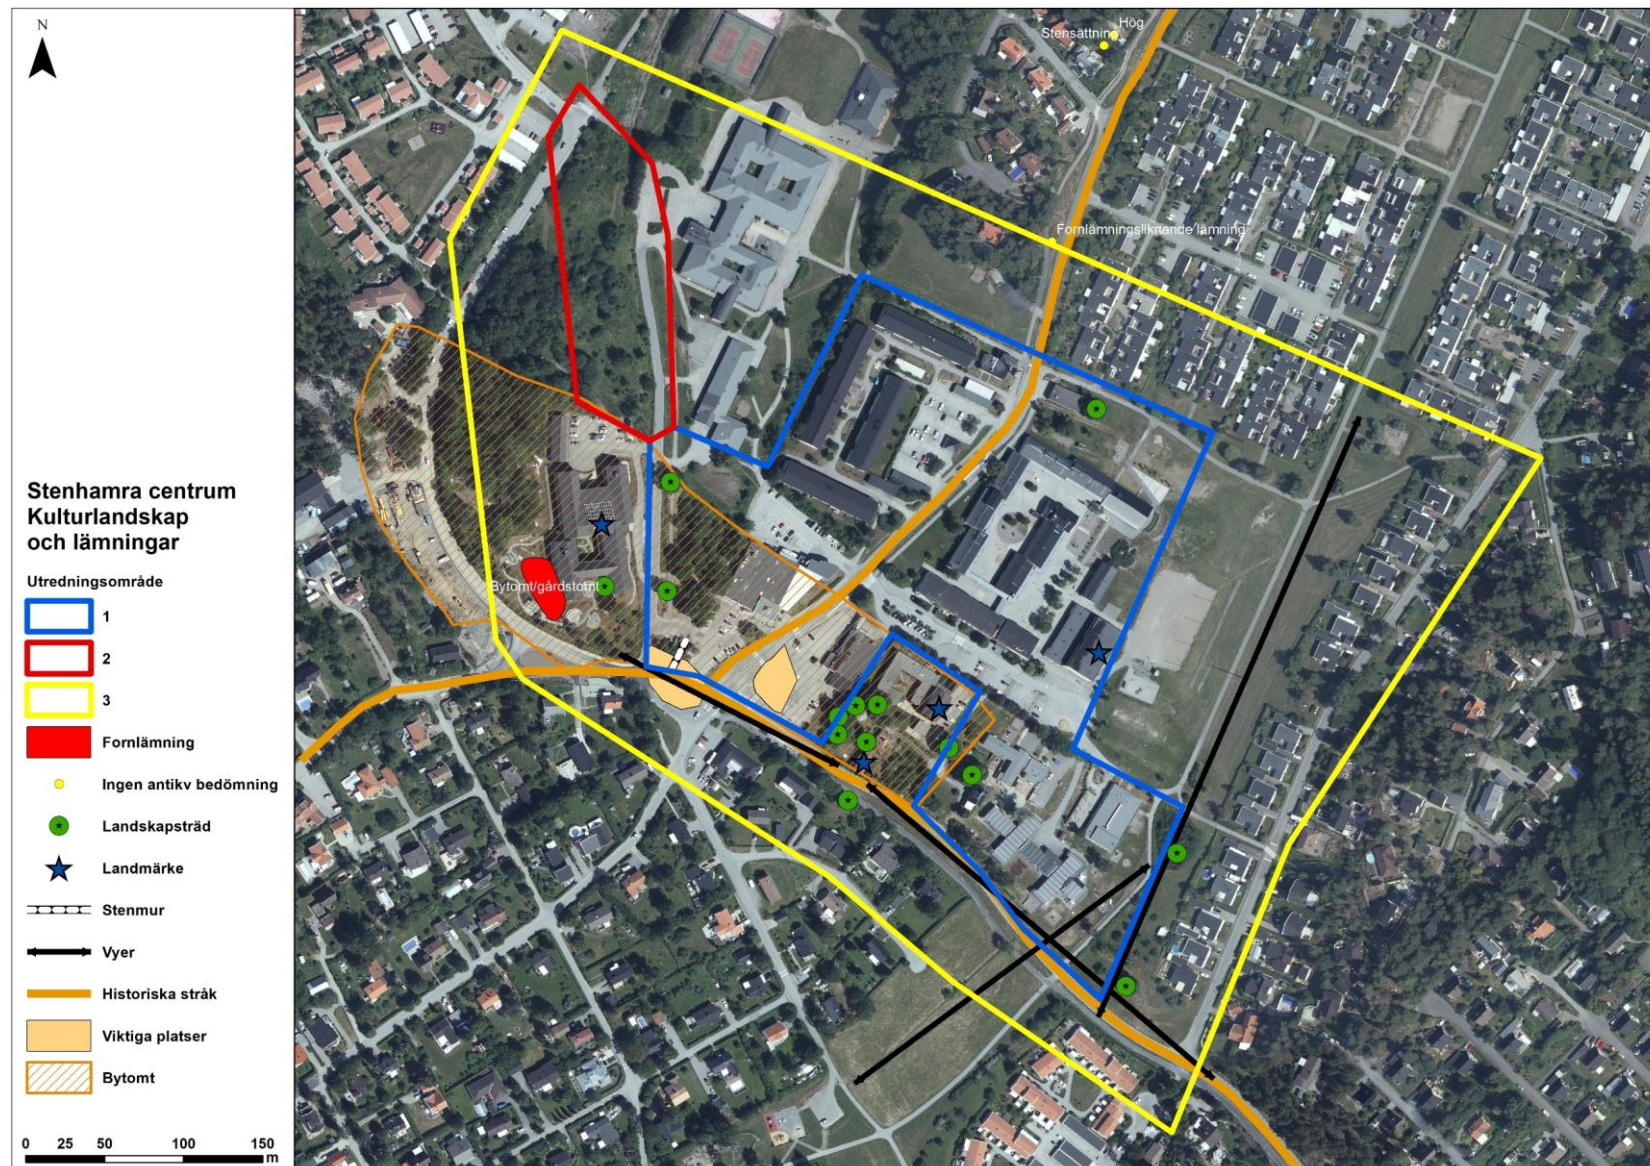
Kulturlandskapselement och fornlämningar i centrala Stenhamra.

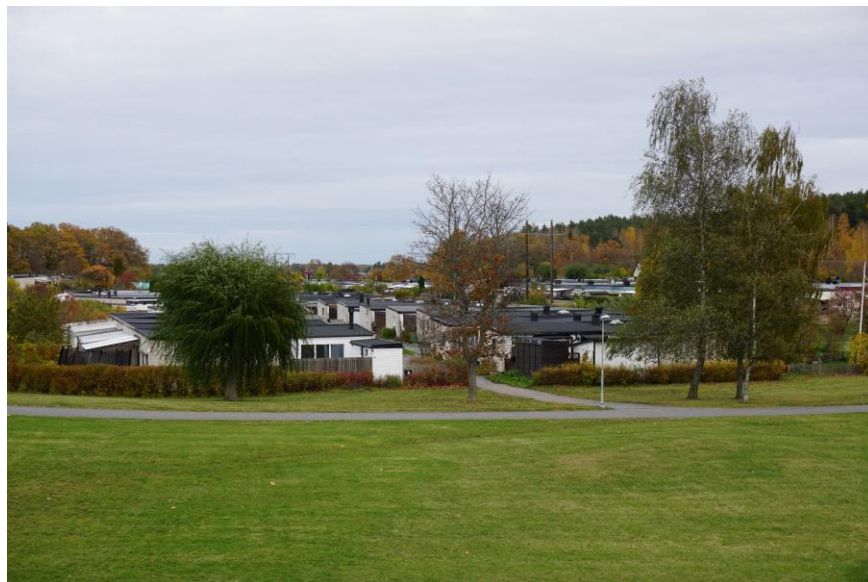
Lupingränds atriumhus med tidstypisk planstruktur.

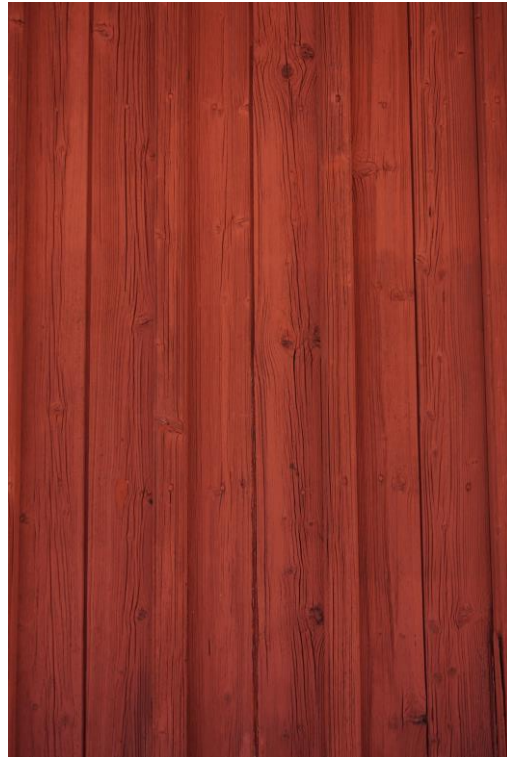
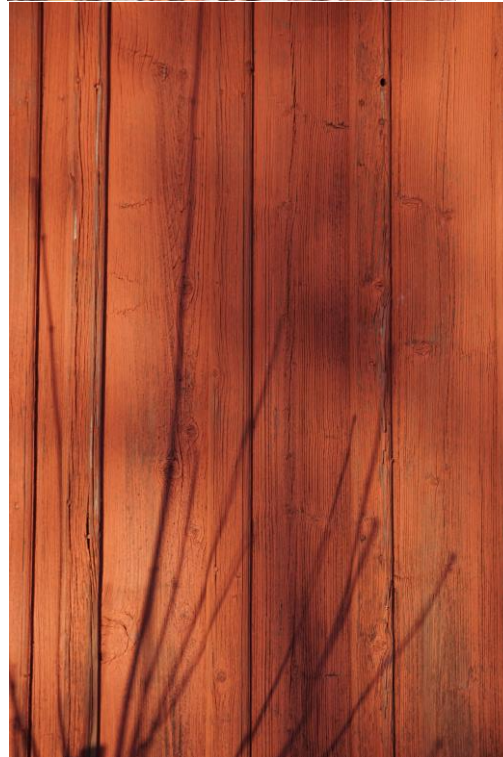
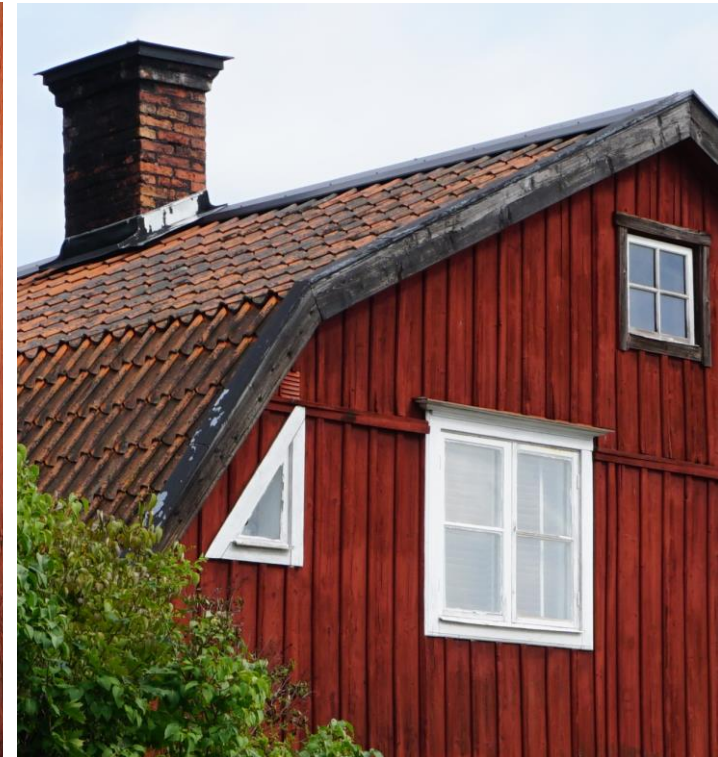
Gamla Stockby – faluröd fasadpanel, vita snickerier, tak av lertegel

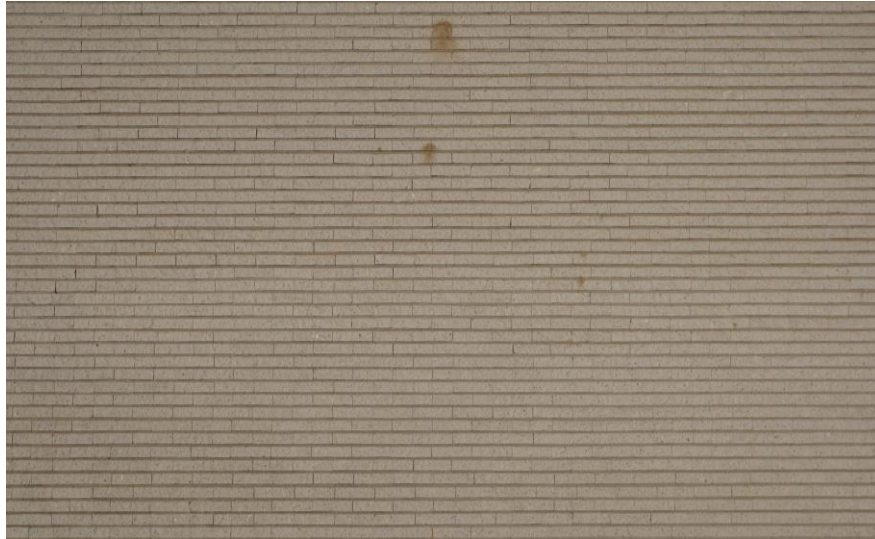
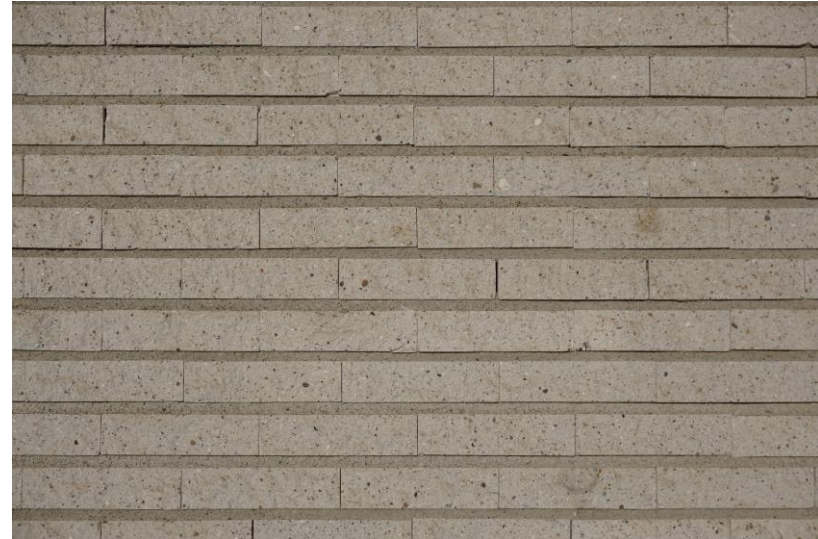
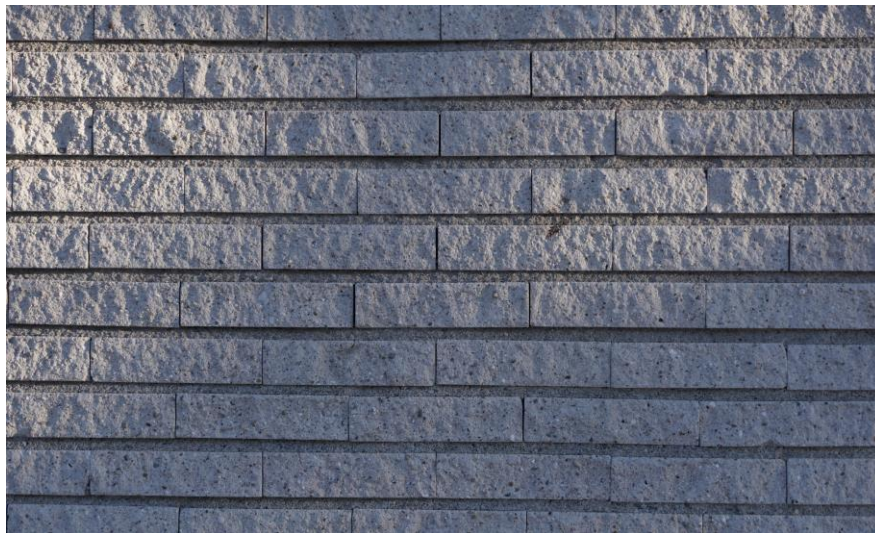
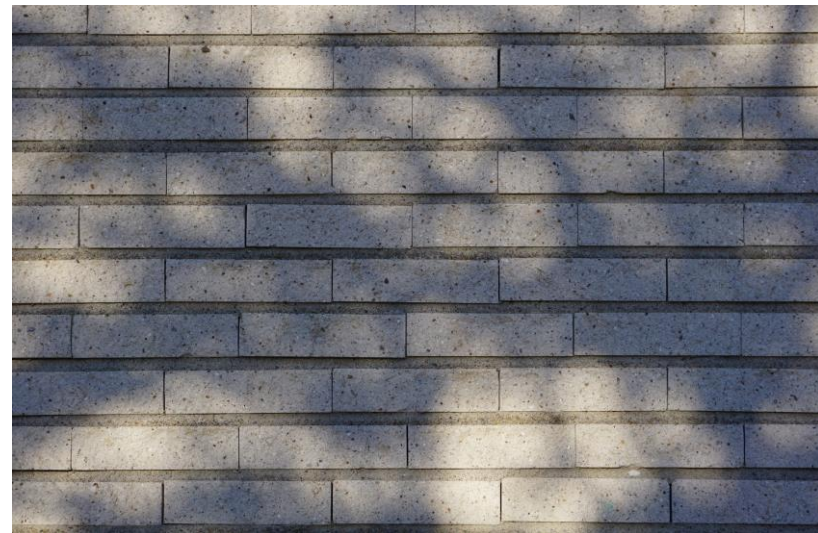
Modernismen – mexitegel. Kulören och strukturen varierar beroende på avstånd och ljusförhållanden

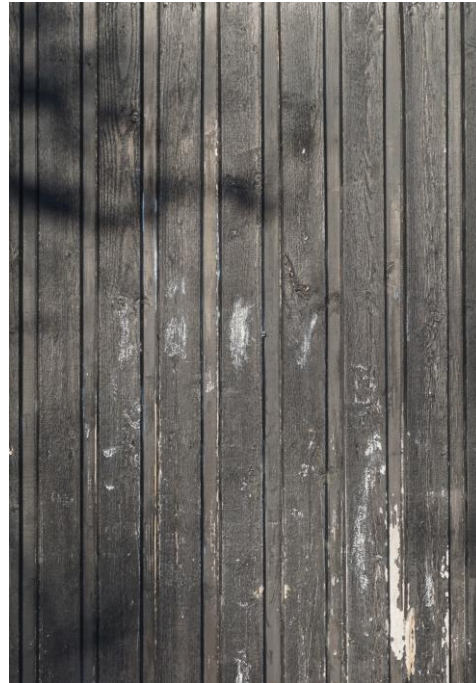
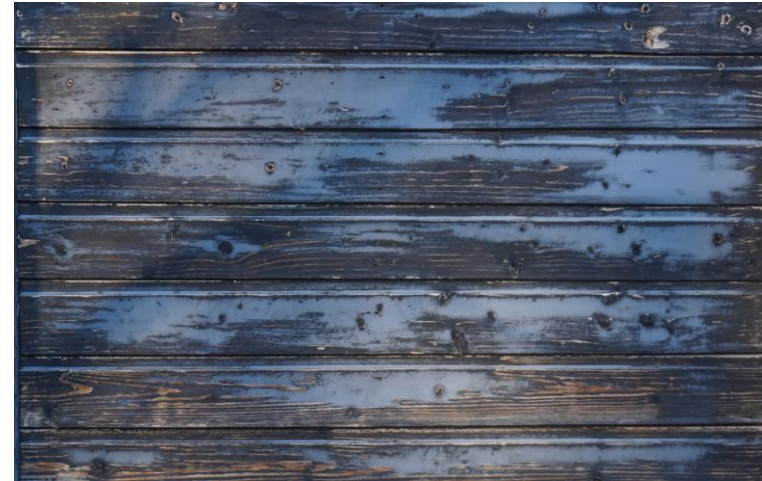
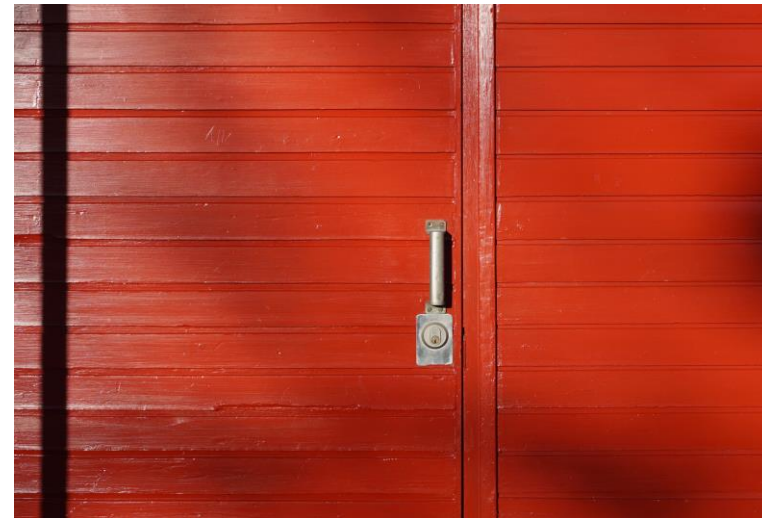
Modernismen – fasadpaneler

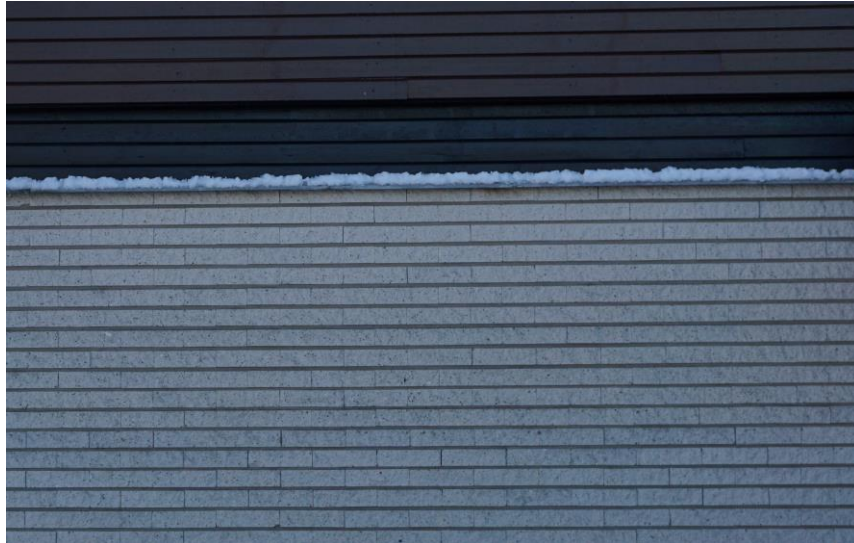
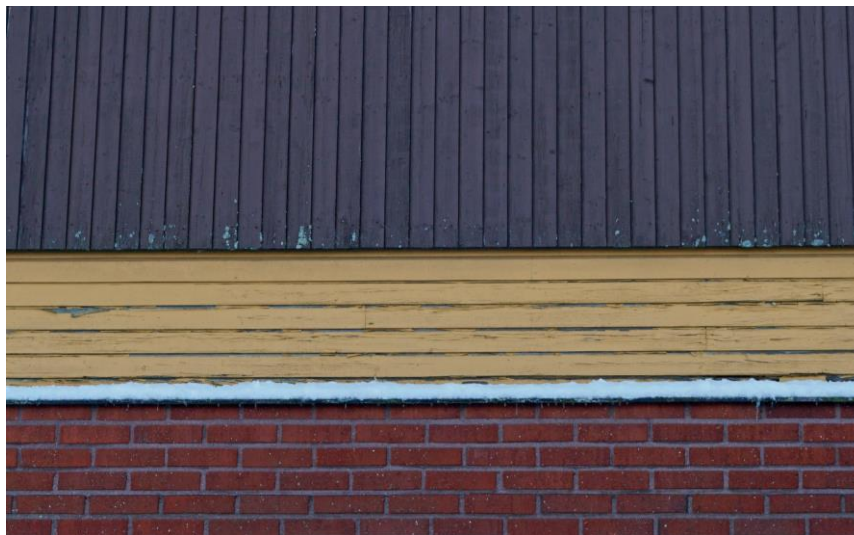
Modernismen – kombinationer av fasadtegel och paneler
